**PROGETTO FUOCO**  
*Fiera di Verona 21-25 Febbraio 2018-02-23*

COMPORTAMENTO AL FUOCO DELLE STRUTTURE LIGNEE  
Seminario 24.02.2018

**Valutazione delle resistenza residua delle strutture lignee dopo l'incendio**

Arch. Gerolamo Stagno  
Dott. Arch. Linda Secondini

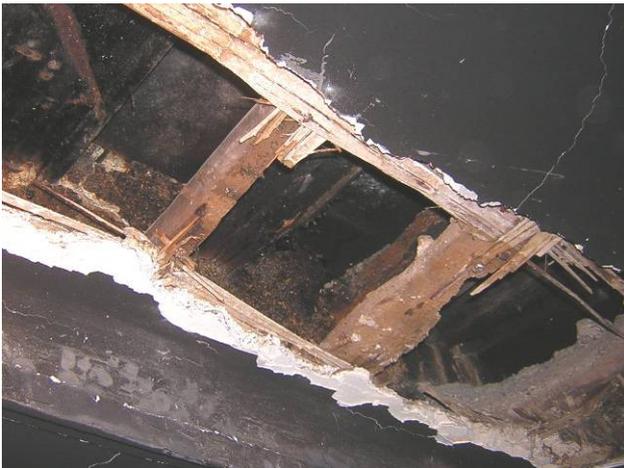
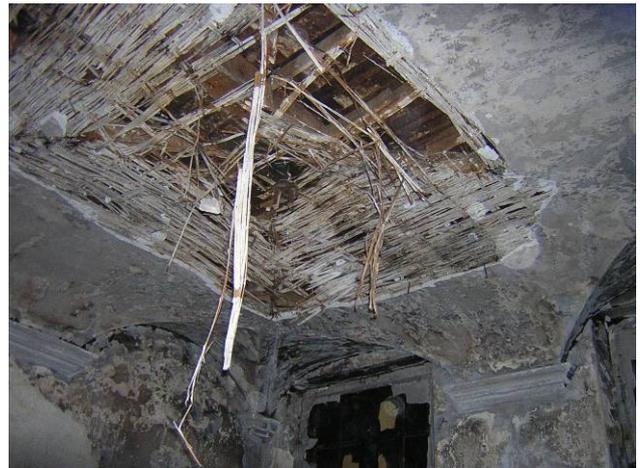
Il primo trattasi di impalcati lignei prevalentemente in abete rosso posti in un edificio nel Centro Antico di Genova in immobile a destinazione residenziale ove seguito di incendio generatosi per corto circuito elettrico nell'impianto lice si sviluppa rapidamente il rogo.

In questa circostanza alle difficoltà di intervento, se ne aggiunge una fondamentale: **l'accessibilità al sito**. Siamo al settimo piano di un edificato con costruzioni a schiera in muratura, orizzontamenti lignei di diversi piani e vie di scorrimento pedonali meglio noti come "vicoli" nel "cuore storico" della città antica; le scale di accesso sono strette quindi anche l'attività dei soccorritori richiede più tempo lasciano spazio alla combustione.

Spento il rogo, resa inagibile la parte oggetto delle fiamme, si pone la **valutazione del danno** e naturalmente la sistemazione dei residenti sia direttamente coinvolti che degli immobili confinanti (parametro da non sottovalutare nel calcolo dei danni complessivi e nell'accertamento delle cause con successivi costi di risarcimento).

Si pone in essere tuttavia un secondo elemento di valutazione: il danno non solo del fuoco ma anche da **acqua di spegnimento** successiva. Siamo in fatti in presenza di forti escursioni termiche generatesi violentemente e velocemente sulle strutture.

In questo caso la scelta del Monitoraggio delle misure ha permesso tuttavia di verificare le sezioni interessate consentendo di procedere ad un consolidamento degli elementi danneggiati mantenendoli in opera con posa di nuovi travetti adiacenti.

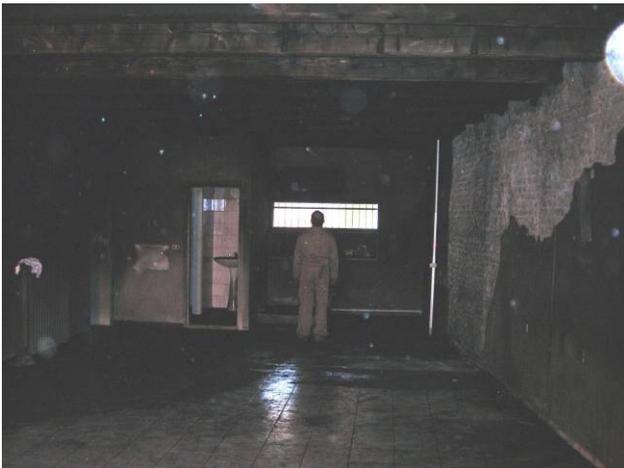
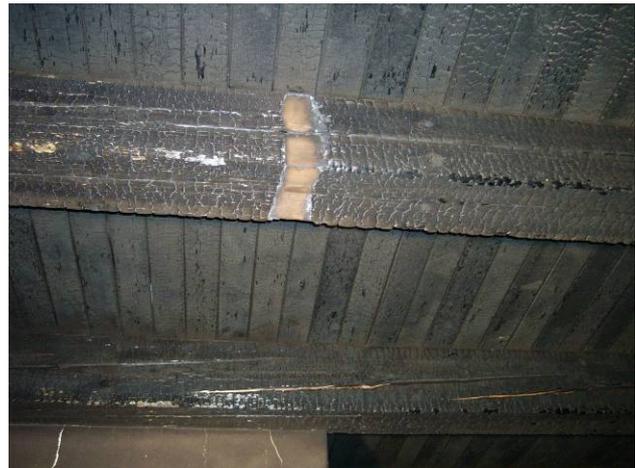
Nel successivo caso siamo a Cesena nel centro Storico ove un solaio è stato oggetto di incendio sempre dovuto a corto circuito nell'impianto elettrico generatosi in assenza degli utenti dell'immobile .

Qui le condizioni logistiche sono differenti e l'intervento di spegnimento avviene in tempi estremamente rapidi interrompendo la "velocità di combustione".

L'impalcato, sottoposto a **verifica della freccia de formativa**, ha presentato valori compresi nelle tolleranze di norma delle verifiche ancor prima di porle in essere, dati rilevanti a conferma che il tempo di incendio è stato breve e le sezioni, salvo un primo strato superficiale di carbonizzazione quando l'incendio è stato spento.

Le verifiche successive condotte con le NTC generali del D.M. 14/09/2005 e le NI.CO.LE CNR/DT 206/2006 hanno permesso di mantenere in opera la struttura senza alcun intervento strutturale.

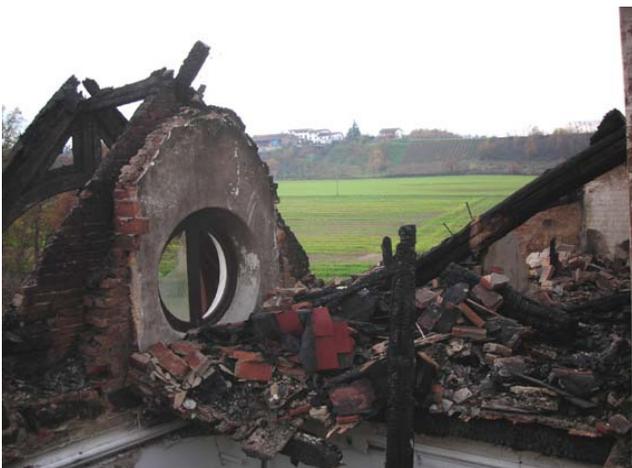
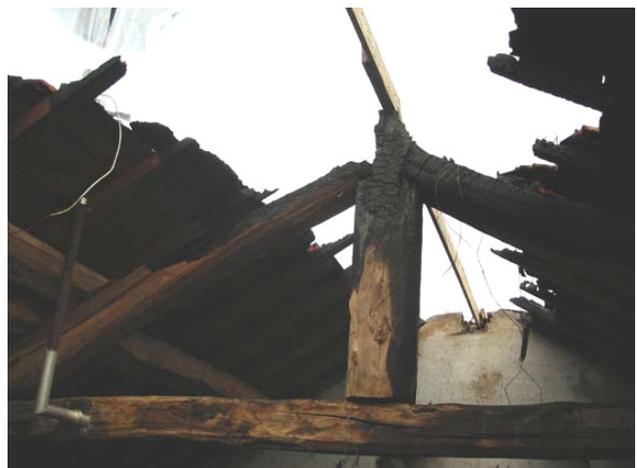
L'incendio si genera nel periodo invernale a causa dell'ascensione delle stufe la cui canna fumaria ha un improvvisa rottura a livello del camino e da seguito al rogo.

Il quadro del danno è tuttavia molto grave, alcune strutture portanti costituite da capriate sono andate perdute o irrimediabilmente danneggiate.

In particolare, anche se lo stato in essere suggerirebbe la sostituzione intera di elementi lignei, dai sopralluoghi si evince che le capriate danneggiate non svolgono solo un ruolo di struttura portante ma bensì forniscono un contributo al sistema resistente portante del piano sottostante; sostituire gli elementi aumenterebbe i costi e creerebbe condizioni di danno maggiore.

Si procede come nei casi precedenti ma in questa circostanza viene utilizzato anche l'impiego di un Sistema di asciugatura specializzato, opportunamente termo-igrometricamente monitorato, che consente di accelerare notevolmente i tempi. In questo caso l'acqua di spegnimento ha fatto più danni del fuoco soprattutto agli apparati decorativi e finiture in vaste zone della Villa non soggette a incendio.

La diagnosi condotta con tecniche non distruttive analoghe a quelle dei casi precedenti, ha consentito, soprattutto sugli elementi maggiormente danneggiati di procedere al consolidamento con protesi e integrazioni tenendo conto del ruolo portante delle capriate per il piano sottostante. Tuttavia diverse parti della copertura sono state completamente sostituite con nuovi elementi

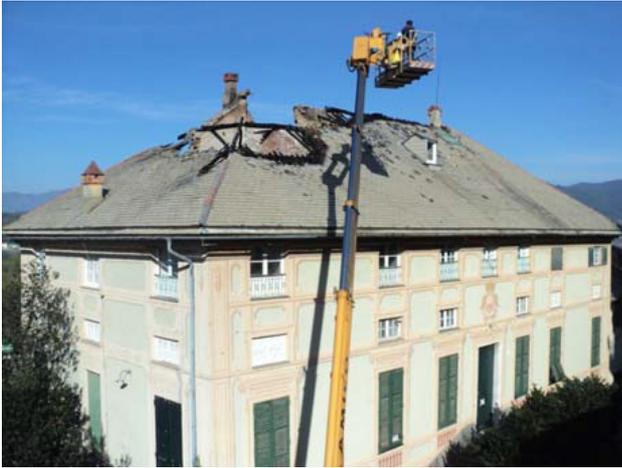
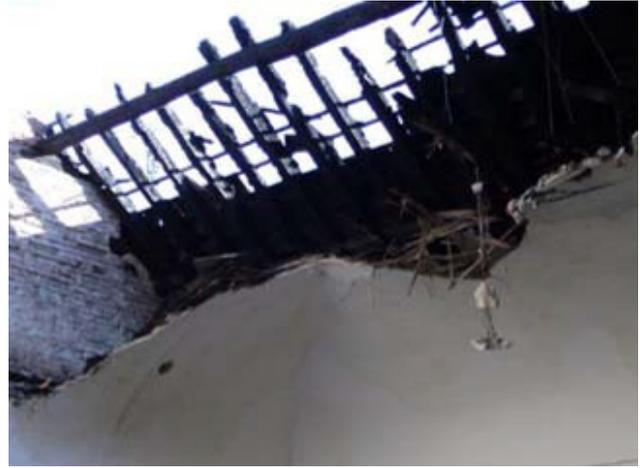
Veniamo all'ultimo caso, trattasi di una copertura di Villa Storica genovese in località Sant'Olcese (GE) realizzata con la tecnica a "cavalletto ed integrata nel tempo impropriamente con la collaborazione di murature semiportanti sviluppate in quota fino alle terzere.

L'incendio, generatosi dalla canna fumaria, sembra sia avvenuto per utilizzo di un combustibile non corretto e idoneo nel periodo autunnale all'accensione periodica delle stufe. I tempi di propagazione sembrano essere stati molto lunghi in quanto i residenti dell'immobile erano presenti e non hanno avvertito che dopo molte ore ciò che stava accadendo.

Anche qui il danno è stato circoscritto in tempi rapidi ma gli accadimenti successivi hanno costretto ad una lunga attesa per il ripristino. È stato necessario porre in **opera puntelli provvisionali** così come un sistema di copertura in tubi d'alluminio per evitare che successive infiltrazioni peggiorassero la situazione. Le **problematiche Assicuratrici**, sommate ad un precedente dissesto, hanno richiesto molto tempo per la definizione e la disponibilità degli importi relativi

**L'edificio è oggetto di Vincolo** ai sensi del vigente Codice dei beni Culturali, per di più posto in area particolarmente franosa nell'ambito della Regione Liguria che hanno causato, in occasione delle alluvioni, segni di cedimento ed è collocato in Zona Sismica.

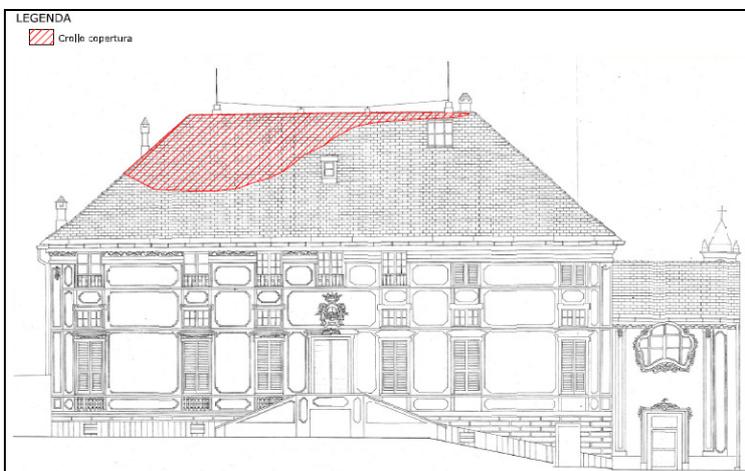
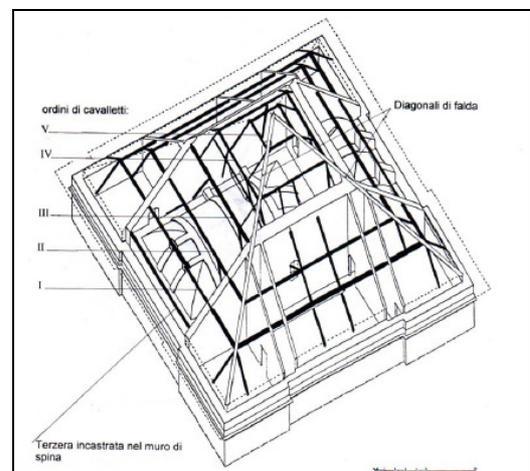
La Diagnosi del legno, condotta sempre con la stessa metodologia come sopra descritta, ha tuttavia evidenziato come la struttura della copertura fosse oramai il compromesso di quella originale a “cavalletto”, con l’ ausilio di murature collaboranti a funzione portante.

La Diagnosi, estesa anche alla struttura portante, ha reso tuttavia non riproponibile il sistema stesso nelle parti di ripristino individuando proprio nel ruolo delle pareti collaboranti, estremamente ridotte in sezione, no sufficienti alle sollecitazioni cui erano sottoposte con situazioni di instabilità e schiacciamento del punto di vulnerabilità. Il rilievo ha palesato come tali pareti non avessero continuità sottostante e gravassero quindi sugli impalcati dei solai lignei con principi di deformazione delle travi. Pertanto nella riproposizione del sistema resistente si è scelta la soluzione strutturale di evitare la precedente gerarchia dei carichi optando per capriate e non per puntoni e terzere almeno nella struttura portante. Ciò ha anche permesso di non perdere la tecnica costruttiva e di dare corretta distribuzione delle sollecitazioni ai muri portanti.

In particolare gli elementi nuovi delle capriate in castagno sono stati assemblati in opera in pezzi calati da apposita gru, al fine di evitare la perdita delle parti restanti, così come la ponteggiatura di sicurezza interna era stata dimensionata e realizzata per far fronte a questa evenienza.
