Evoluzione degli elementi decorativi

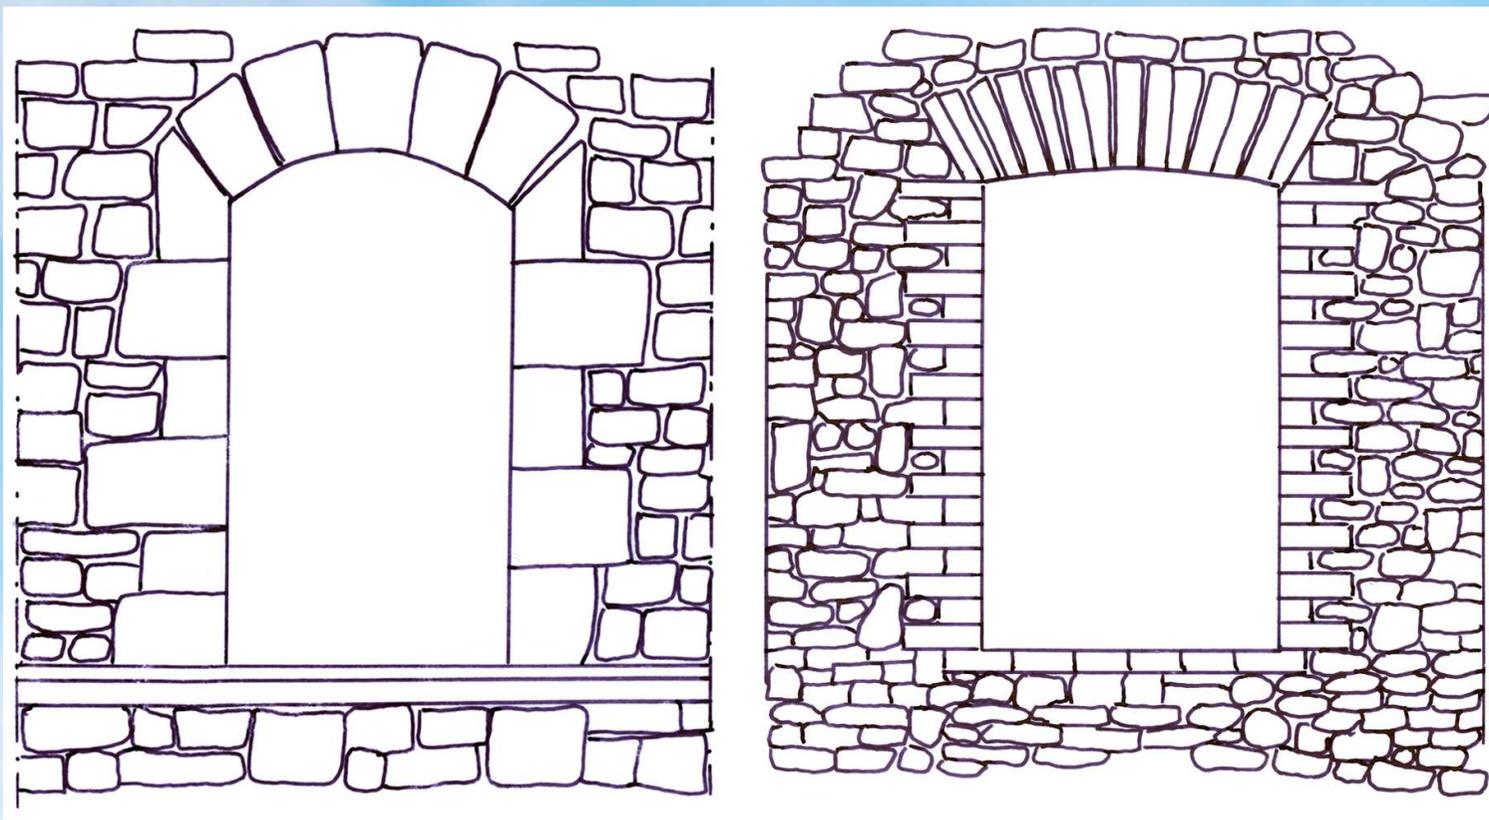
I **piedritti** e l'**architrave** di una **finestra**, rifiniti con cura per esigenze statiche, formano già un abbozzo di **CORNICE** (o "*protocornice*"), che assume anche la funzione semantica di segnalare il proprio maggior impegno statico rispetto alle altre porzioni di muratura.

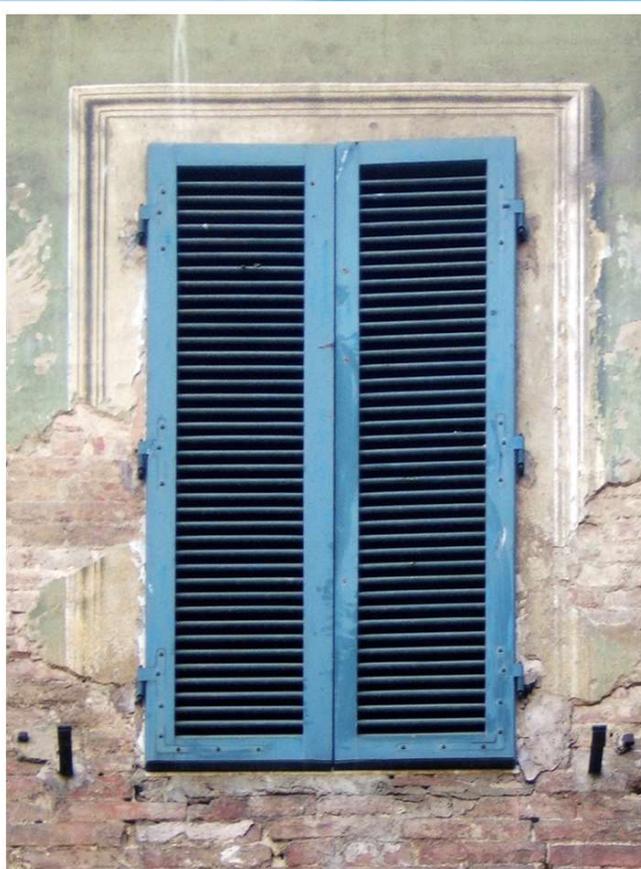
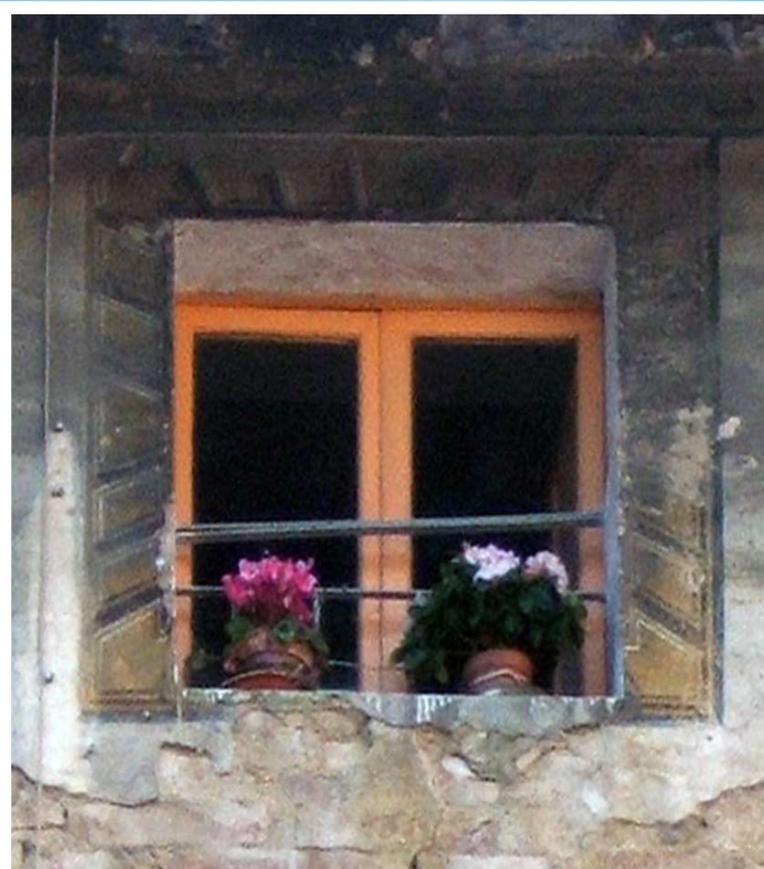
Questo significato semantico si perde intonacando la muratura. Le **CORNICI DECORATIVE** (spesso posticce o solo dipinte) sono un ricordo mediato della PROTOCOLNICE FUNZIONALE: gli stipiti sono identici all'architrave, perdendo qualsiasi riferimento alla propria funzione originaria. In una CORNICE A BUGNATO l'originario valore di elemento funzionale emerge invece con più chiarezza.

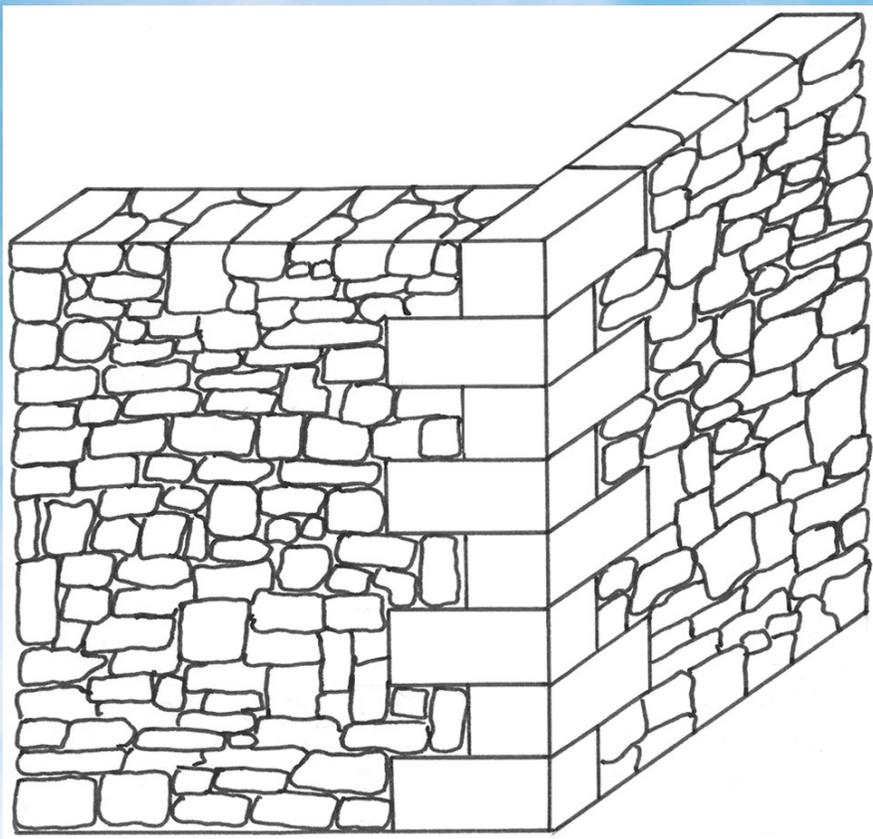
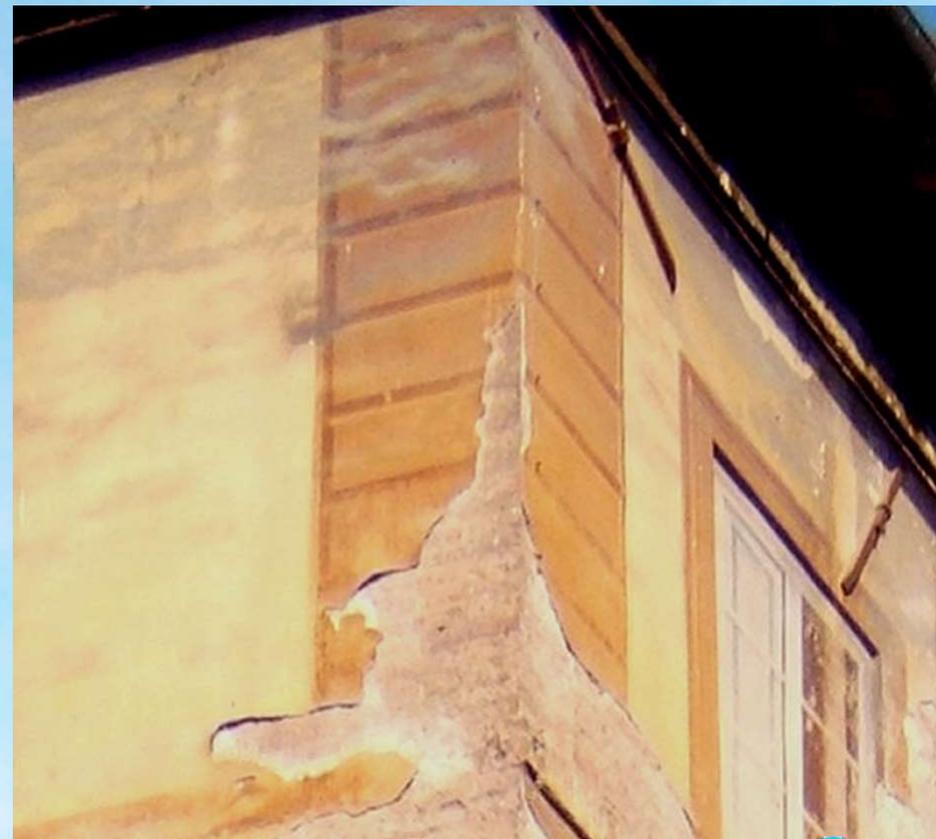
Gli **SPIGOLI** sono una delle zone più deboli dell'edificio, e perciò si cercava di rafforzarli: una serie di **conci ben squadrate nei cantonali** ha dato origine al **BUGNATO ANGOLARE**.

Questo **PROTOBUGNATO** ha un significato semantico simile a quello della cornice; significato che però si perde intonacando la facciata: il bugnato angolare perciò ricompare come decorazione.

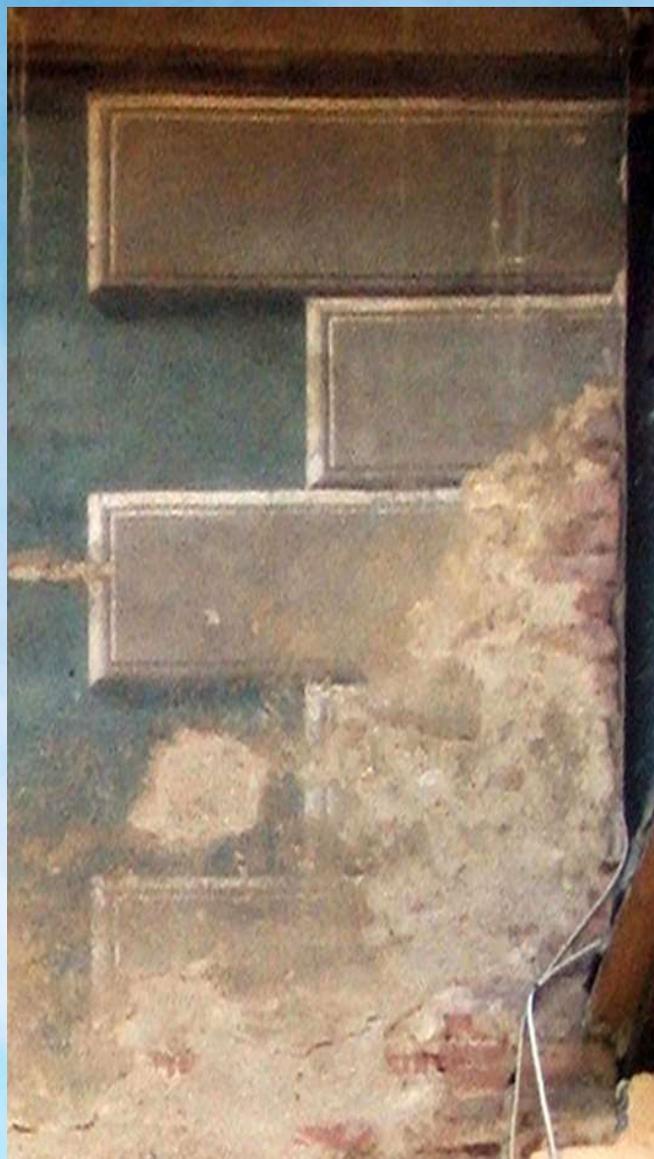
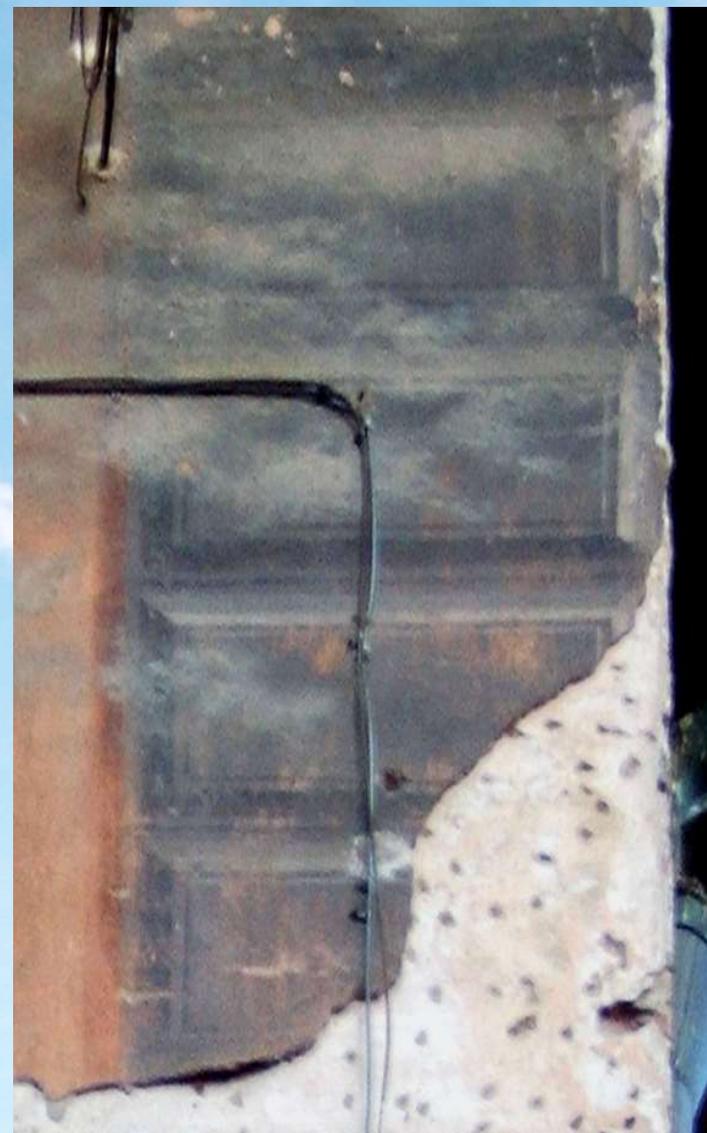
A Siena esistono **due versioni** di bugnato angolare:

- a **BUGNE SFALSATE**, più fedele alle reali esigenze statiche;
- con **BUGNE DELLA STESSA LUNGHEZZA**, molto più simile a una lesena.

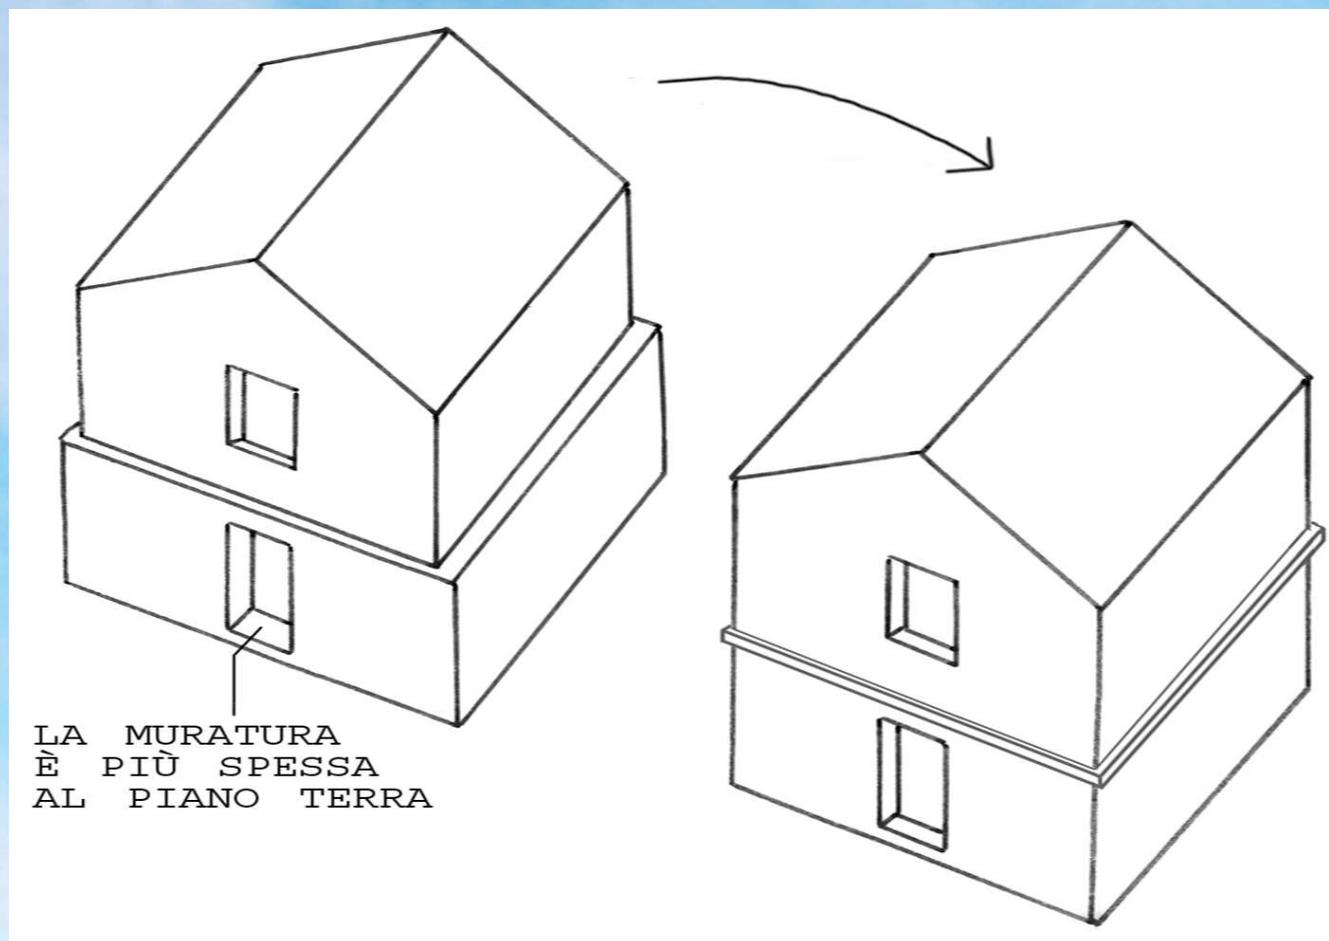
L'origine funzionale di **MARCAPIANI** e **MARCADAVANZALI** deriva probabilmente dal fatto che una muratura portante tende ad assottigliarsi perché ai piani alti il carico diminuisce. Questo cambio di spessore è sottolineato da specifici elementi decorativi.

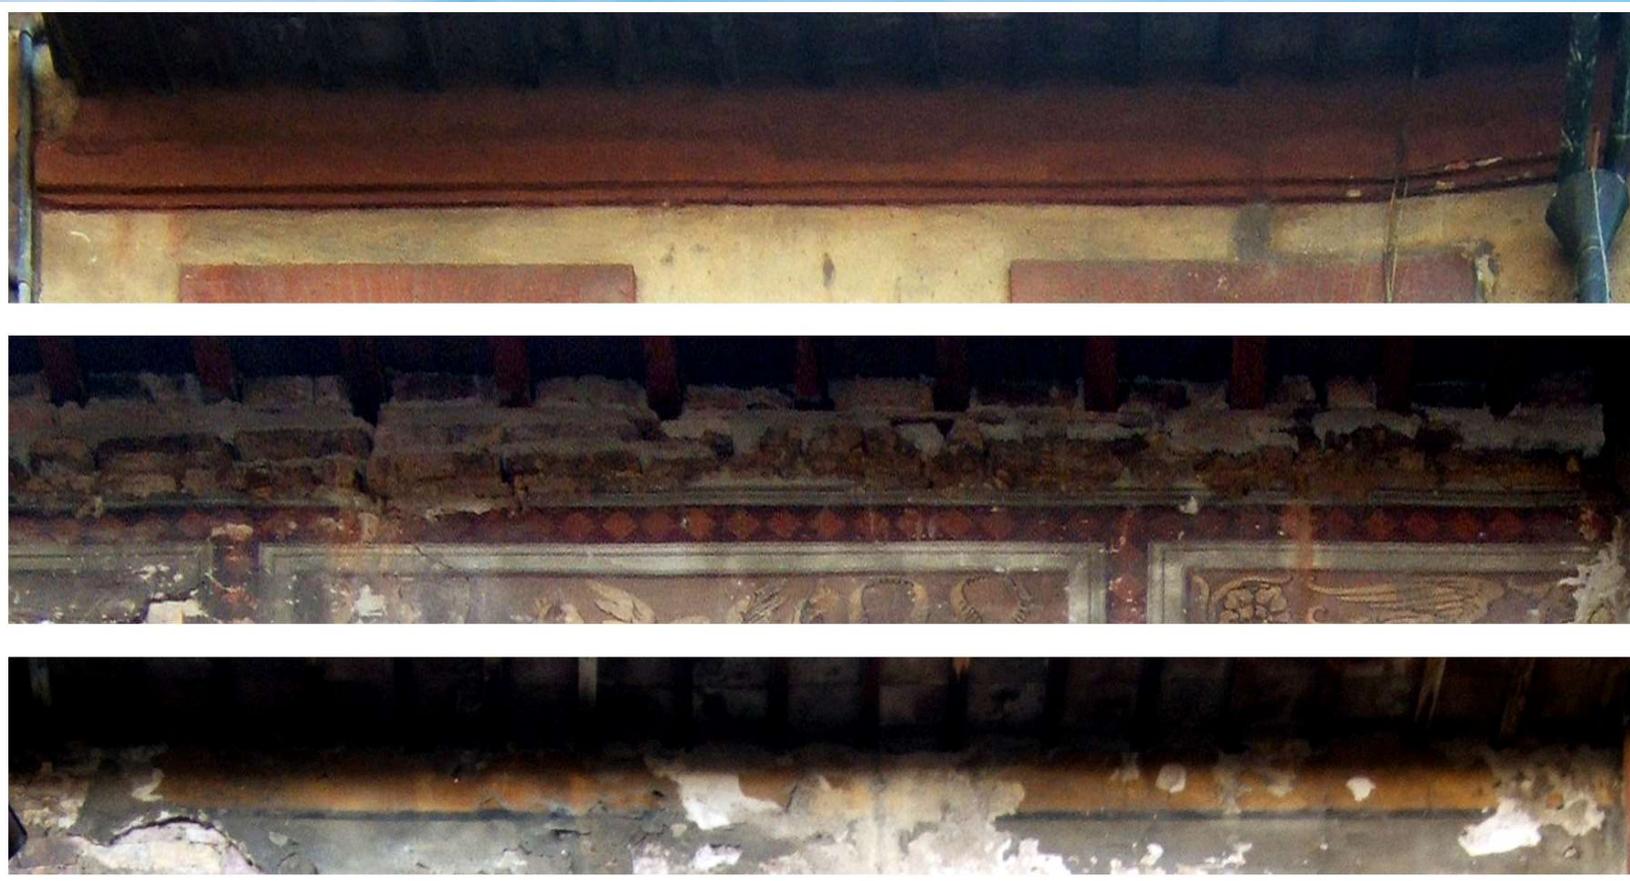
L'adozione del **CORNICIONE** (o modanatura sottogronda) deriva dalla necessità di proteggere le murature dalle intemperie; e segnala i limiti superiori dell'involucro. Con la diffusione degli sporti di gronda ha perso importanza, e in molti edifici senesi è realizzato con una semplice fila di mattoni aggettanti oppure soltanto dipinto.
