## Fire behavior of wooden structures: the GQL speaks about it

# Reazione e resistenza. Stato dell'arte della normativa. Progettare con attenzione al fuoco

# Valutazione della resistenza residua delle strutture lignee dopo l'incendio

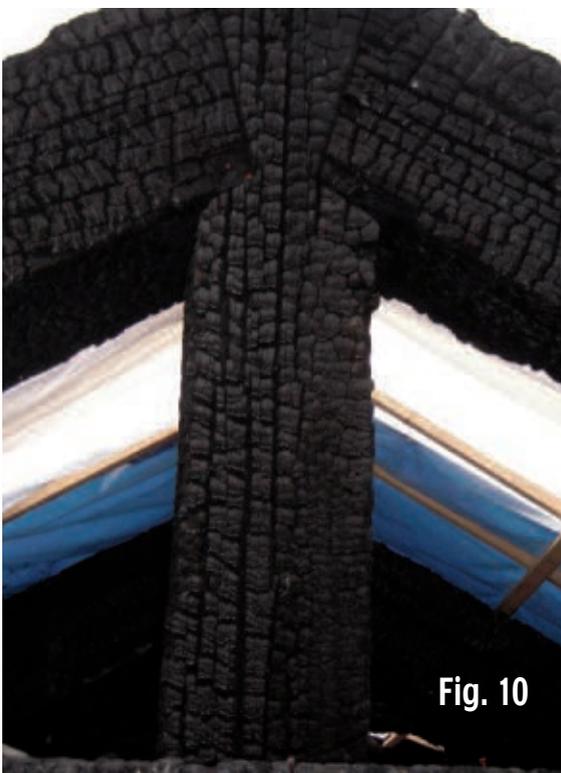
Fig. 10

Il quadro del danno è tuttavia molto grave, alcune strutture portanti costituite da capriate sono andate perdute o irrimediabilmente danneggiate (Figura 10).

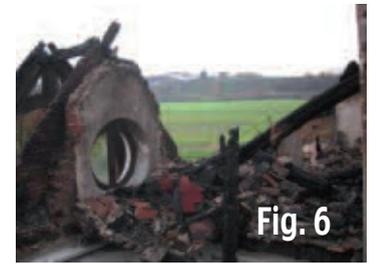
Fig. 6

Nelle fotografie sopra, in alto Fig.6 Copertura incendiata, Capriata d'Orba (AL) e in basso Fig.7 Capriata incendiata, Capriata d'Orba (AL).

Il rogo si è generato nel periodo invernale a causa dell'accensione della stufa la cui canna fumaria ha avuto un'improvvisa rottura a livello del camino. I soccorsi intervenuti tempestivamente trovano tuttavia una sgradita sorpresa: la grande vasca di acqua, predisposta come misura provvisoria d'intervento, non contiene sufficiente quantità a spegnere l'incendio che rapidamente avanza. La disponibilità di altre fonti idriche degli edifici confinanti evita il peggio e consente lo spegnimento prima della completa perdita della copertura.

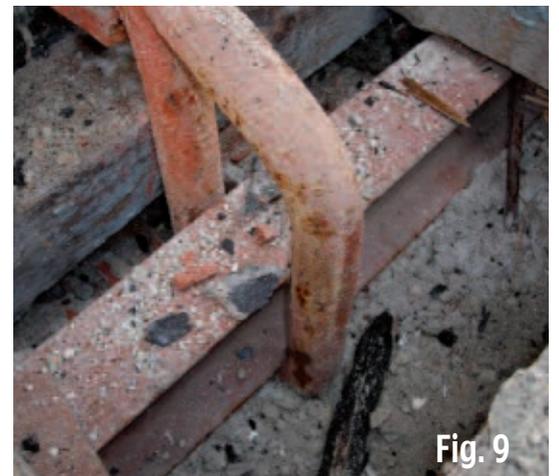
Fig. 9

Nelle fotografie sotto, il disegno rappresenta la Fig.8 Sezione dei solai appesi alla copertura, Capriata d'Orba (AL), in basso Fig.9 Tirante metallico del solaio, Capriata d'Orba (AL) e a sinistra Fig.10 Capriata incendiata, Capriata d'Orba (AL).

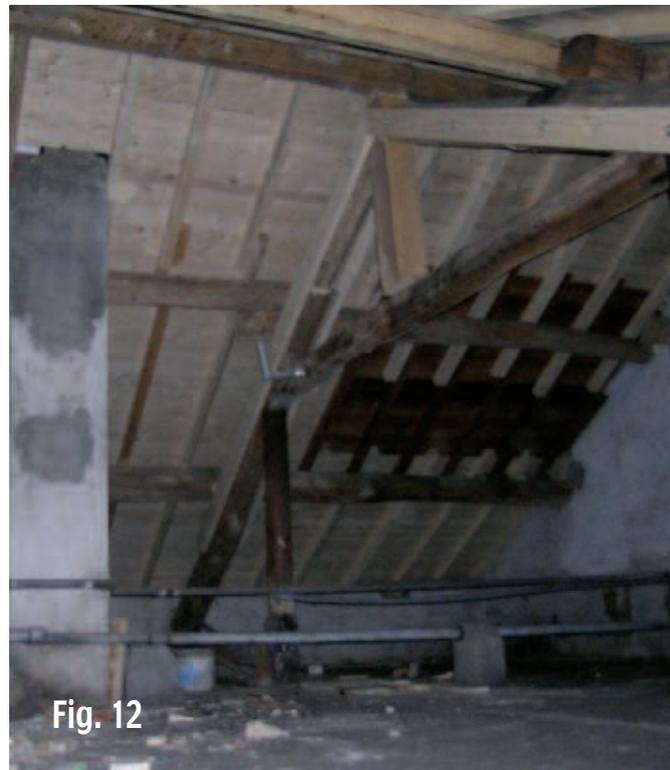
Fig. 12

di molte parti della copertura. Si è provveduto a integrare gli elementi danneggiati mediante **protesi lignee**, collegate con piastre di ferro e al posizionamento di regge metalliche nei punti. Inoltre si è posto in essere anche un intervento di miglioramento sismico eseguito posizionando sull'estradosso del solaio delle staffe in ferro a "croce di Sant'Andrea". Laddove l'incendio aveva causato danni irreparabili, sono state previste nuove capriate Palladiane di Castagno e connessioni con piastre metalliche. In particolare, gli elementi nuovi delle capriate di Castagno sono stati divisi in parti e assemblati in opera, al fine di evitare la perdita delle parti restanti (Figure 11-12-13).

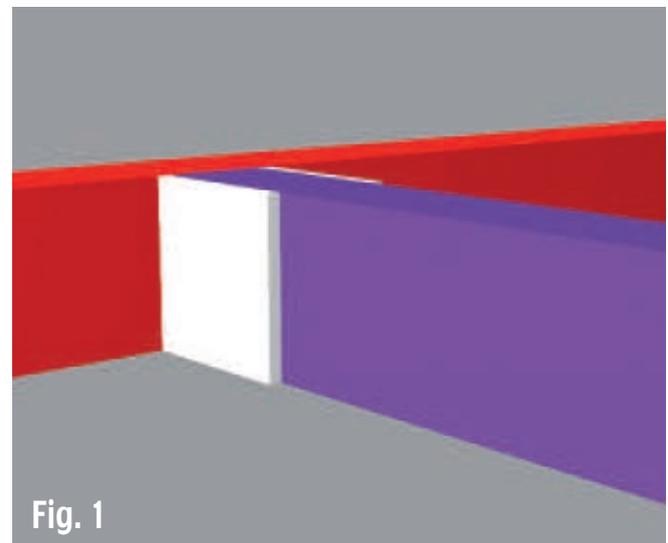
Fig. 1

I disegni in queste pagine si riferiscono al Modello di giunzione 01 - "a gobba di cammello".

to improbabili mappature legnose render. Si tratta di colori vivaci per i pezzi integri, mentre per le parti bruciate si tratta di una tonalità scura di grigio leggermente contaminato. Le travi principali, con funzione di montanti, sono colorate col "primario" rosso; le travi secondarie, con funzione di traversi, sono invece colorate col "complementare" viola (ovvero rosso misto a blu); i pezzi di sacrificio, infine, sono colorati col bianco.

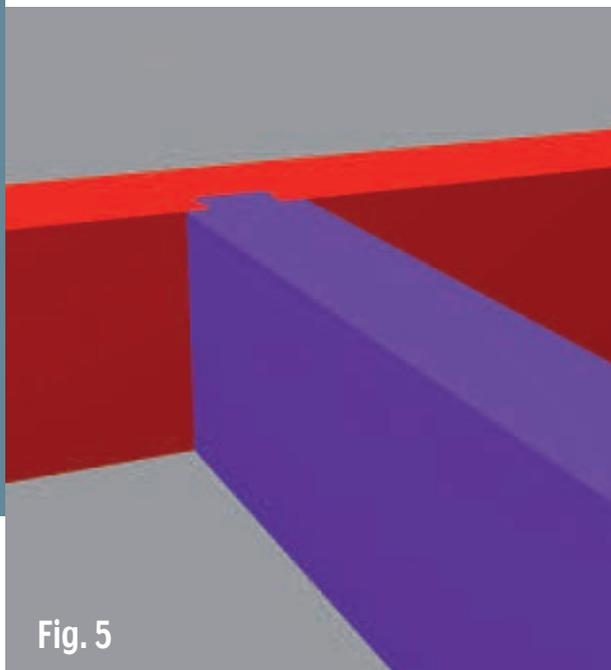
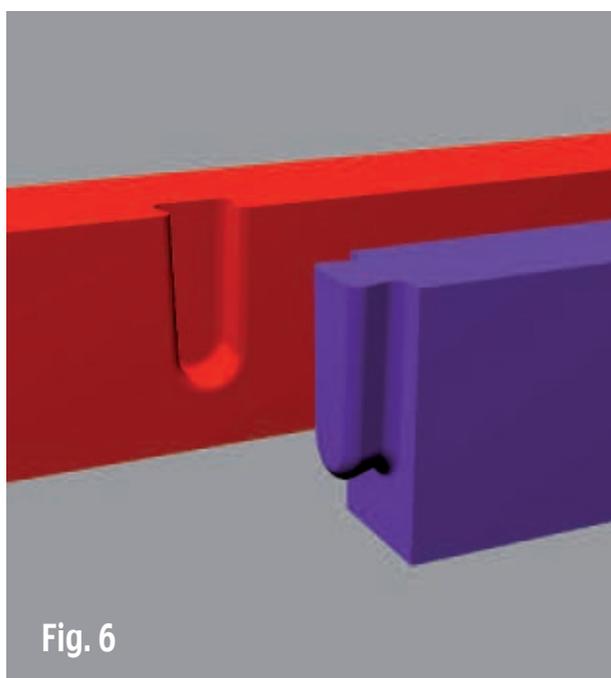
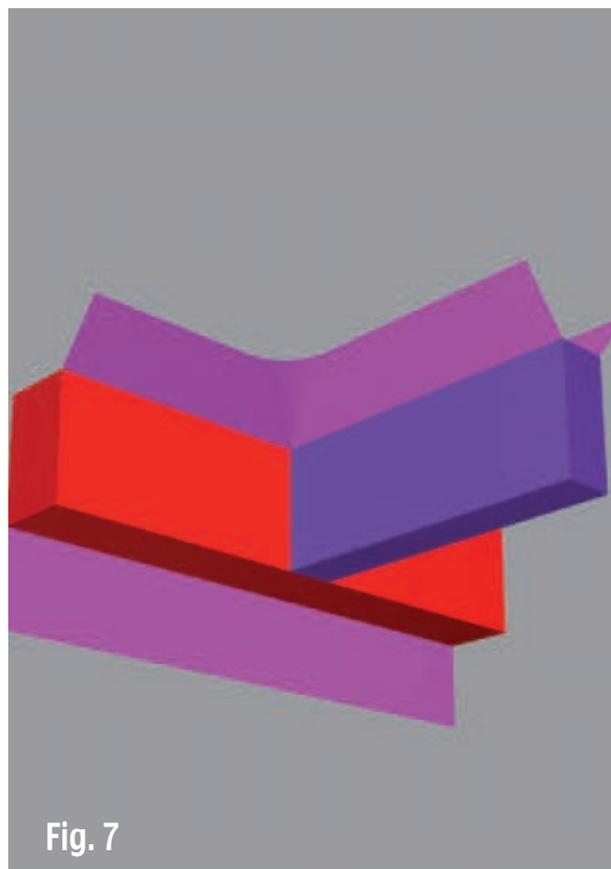
I disegni in questa pagina si riferiscono al Modello di giunzione 02 - "a coda di rondine", mentre quelli della pagina a destra al Modello di giunzione 03 - "a cuneo".

Grazie alla sua forma trapezoidale (con la base corta orientata verso il basso), il "travetto-traverso" assume le caratteristiche di un cuneo. Pertanto l'incastro può essere detto "a cuneo". Forse in allusione all'azione di una chiave cuneiforme che si serra con pressione progressiva, questo tipo di incastro è detto anche *ciavariol* in area veneta. Lo stesso concetto di cuneo, magari applicato in magisteri di diversa natura, è stato documentato anche per quanto riguarda l'area romana. Rispetto ai due Modelli precedenti, l'altezza del "travetto-traverso" è postulata minore di quella della "trave-montante". Permane anche in questo caso il solo grado di libertà di movimento in senso verticale. In basso, i raccordi cilindrici sono a loro volta tangenti a rispettive superfici toroidali a matrice ellittica (determinata dall'intersezione di un piano sghembo rispetto all'asse di un cilindro). Questo artificio mira a conseguire l'obiettivo di garantire che gli spigoli della parte concava coincidano perfettamente con quelli della parte convessa. Ciò onde evitare che si vengano a determinare vacui o sfasature che potrebbero essere perniciosi in termini di vortici qualora i pezzi fossero attaccati dal fuoco.

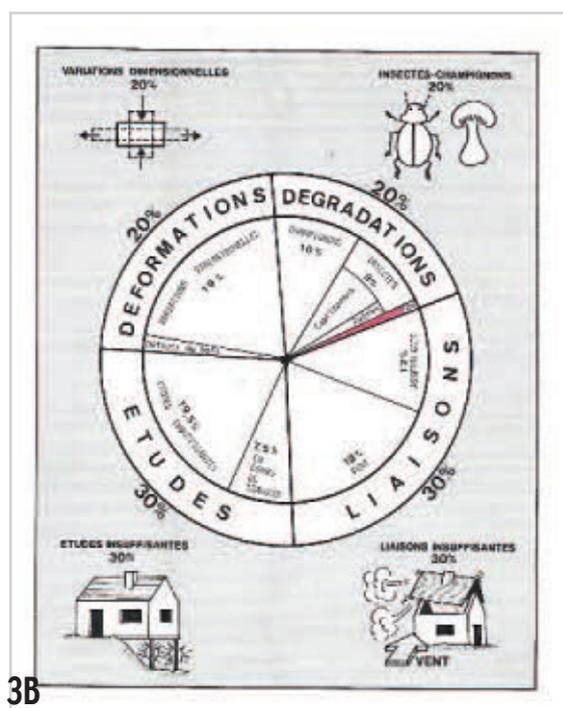
3B

**3A. 3B.** Frontespizio del libro di Gaetano Della Giustina (ed. Le Moniteur, Parigi, 1985) e sintesi percentuale delle cause di fuori-servizio delle costruzioni di legno. Si evince che il fuoco partecipa con una percentuale minima agli insuccessi. Sarebbe molto interessante un aggiornamento di tale casistica anche nel nostro Paese, dove gli incendi sono in aumento in correlazione con il rinnovato impiego del legno.

Forse l'indagine di G. Della Giustina (immagine n° 3a- 3b) eseguita negli anni '80 per meglio conoscere le cause di fuori servizio delle costruzioni di legno e per dare elementi di quantificazione del premio assicurativo andrebbe rifatta, perlomeno nel nostro Paese, dove l'aumento degli incendi delle case sta aumentando in correlazione con l'impiego del legno e la mancanza di attenzioni preventive e di difesa.

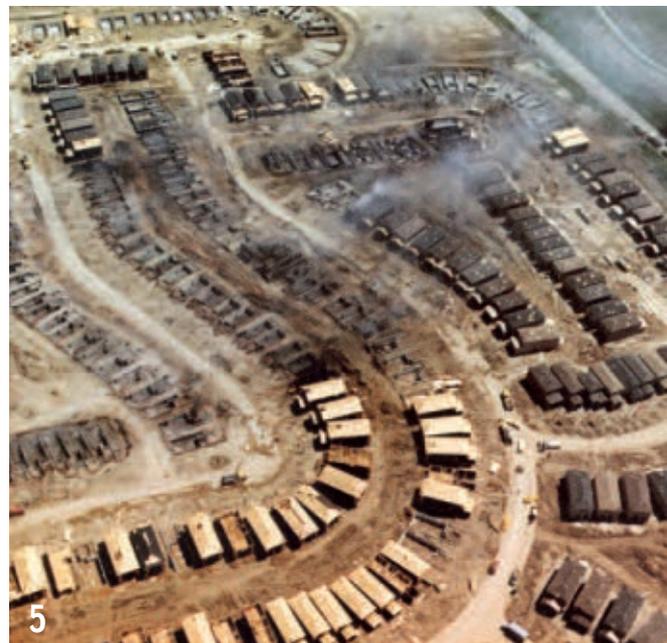
5

**5.** Effetto domino di un incendio per mancanza di "robustezza" del sistema insediativo.

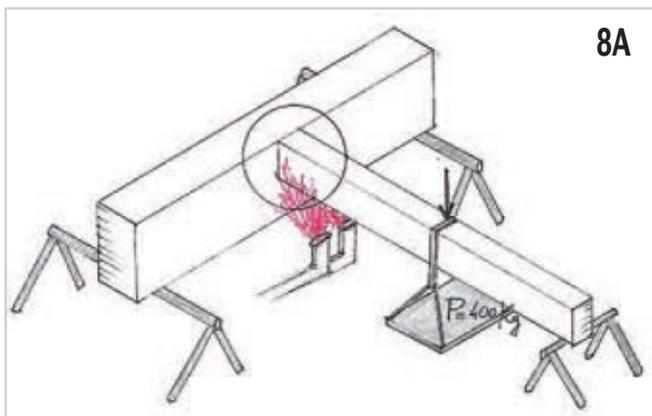
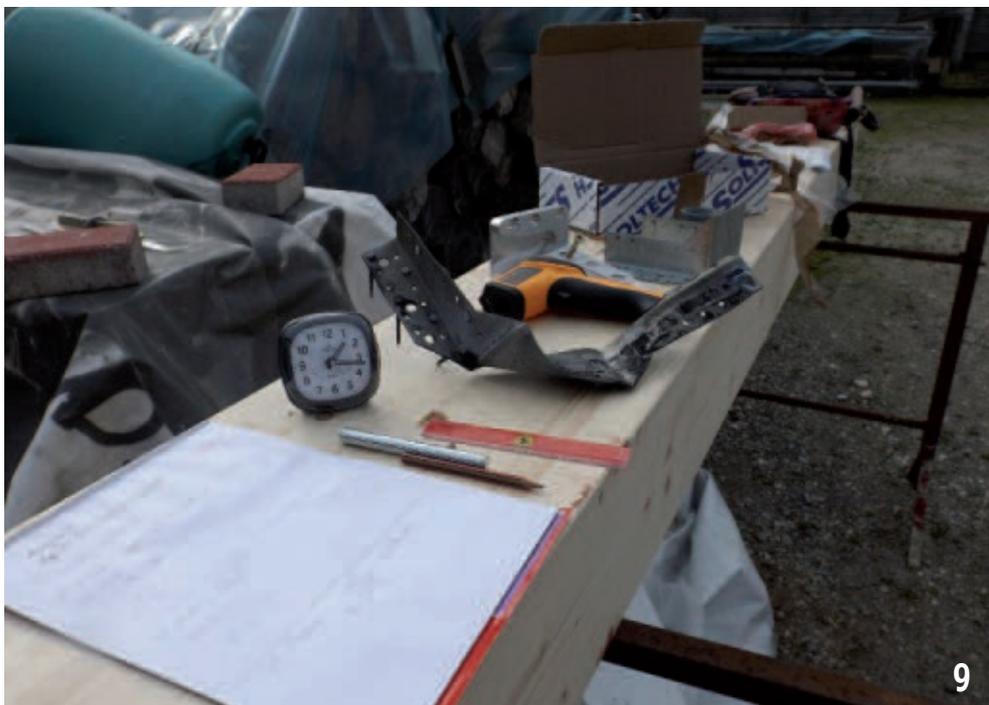
8A. 8B. Schema e realizzazione del banco di prova allestito da Alessio Piacenza, con grande attenzione alla sicurezza di persone e cose e alla praticità delle prove. La trave secondaria sopporta un carico concentrato di 400 kg simulando un usuale carico di esercizio.

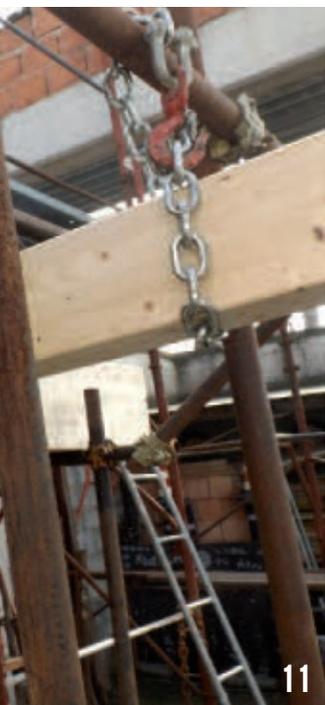
11

- 11. Collasso del provino 2 solo dopo 6'.
- 12. Le prove metalliche dopo il collasso.
- 13. Tabella riassuntiva dei risultati delle prove sulle diverse tipologie di connessione.
- 14A 14B. Legno lamellare fibrorinforzato. Prove meccaniche e al fuoco che hanno mostrato la lenta progressione della fiamma.
- 15. Frate Focu: bello, iocundo, robusto e forte.

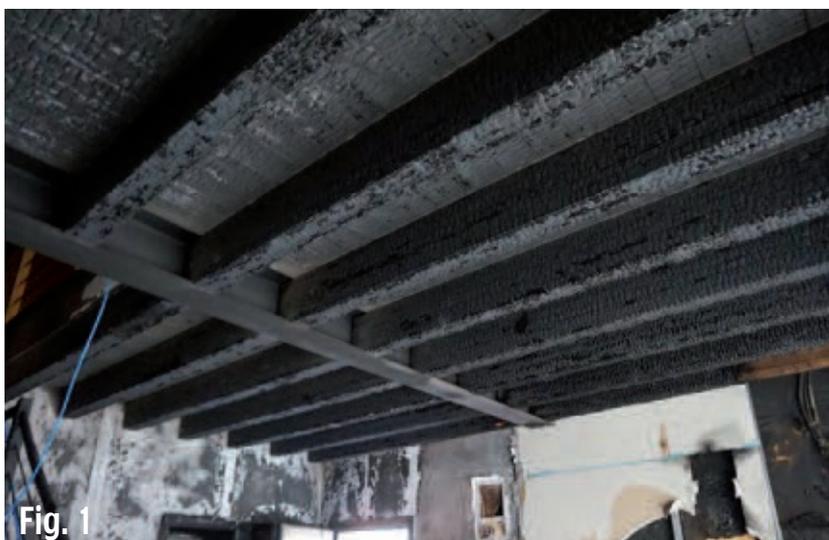
Fig. 1

Fig 1. Dettaglio primo impalcato.

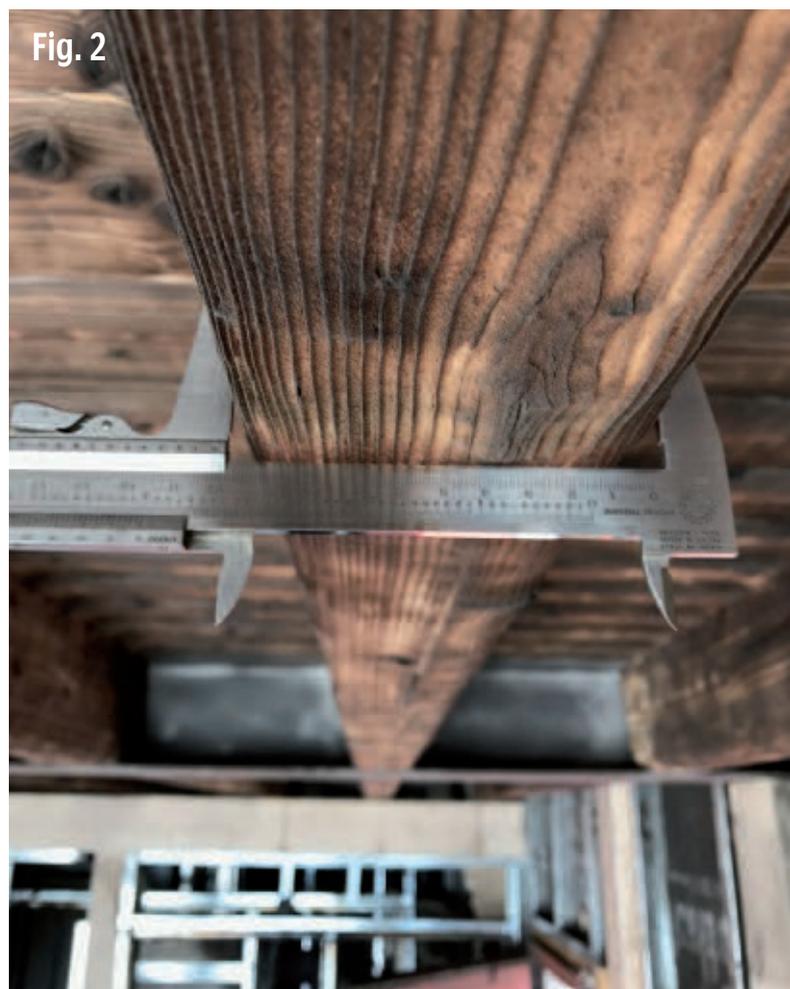
Fig. 2

Fig 2. Dettaglio del rilievo delle sezioni residue su travi bruciate.

È stato quindi analizzato un caso reale, un fabbricato realizzato in pannelli di legno X-Lam con orizzontamenti e copertura a doppia falda, entrambi in legno lamellare (GL24H). L'edificio è stato interessato da incendio raggiungendo temperature tra 600 °C e 800 °C con fiamme dirette negli ambienti relativi al solaio del primo impalcato (Figura 1). Sono state calcolate le sezioni residue di tre travi in legno a seguito di rilievo e misurazioni in-situ attraverso trivella di Pressler determinando la profondità dello strato pirolitico (Figura 2).

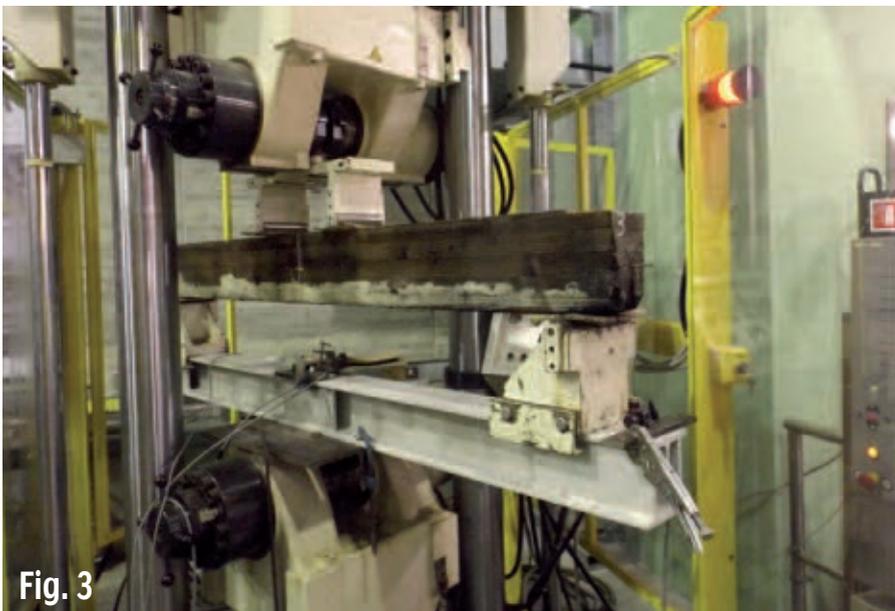
Fig. 3

Fig 3. Set-up della prova a flessione presso laboratorio LabSco (IUAV).

Il calcolo della resistenza a fuoco tenendo conto delle sezioni residue è conforme ai parametri di progetto in funzione del coefficiente di carbonizzazione previsto per la tipologia di legno. Le stesse travi sono state sottoposte successivamente a prove di flessione eseguite presso il laboratorio LABSCO dell'Università IUAV di Venezia in riferimento alla norma **UNI EN 408:2004** (Figura 3). I risultati delle prove hanno restituito un valore medio di resistenza a flessione di circa 278 daN/cm<sup>2</sup>, superiore rispetto a quella prevista per il legno lamellare secondo la **UNI EN 1194**, e un modulo elastico marcatamente

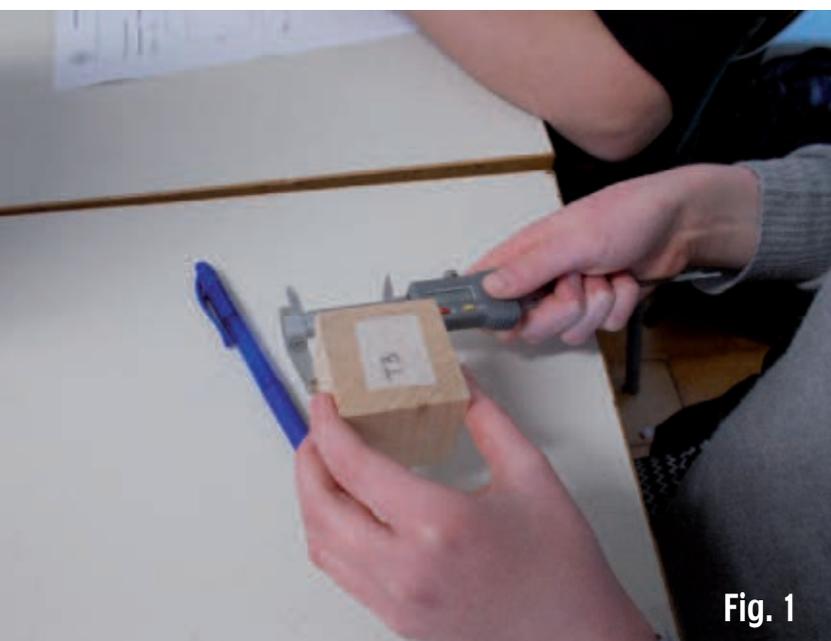
In queste pagine alcune immagini del Laboratorio Didattico Tecnologia: Fig. 1 - Misurazione con un calibro di tipo digitale delle dimensioni di un cubetto di Tiglio (T3), Fig. 2 - Pesatura con bilancia di precisione di un cubetto di Castagno (C4), Fig. 3 - Campionatura di cubetti appartenenti alle tre specie legnose adottate dopo aver subito il processo di bruciatura. Paradossalmente sono risultati meno consumati i cubetti di Abete, rispetto a quelli di Tiglio, ma, soprattutto, rispetto a quelli di Castagno e ciò contrariamente ai dati statistici in letteratura specialistica. Per risalire a tale anomalia sarebbe stato necessario misurare l'umidità dei campioni.

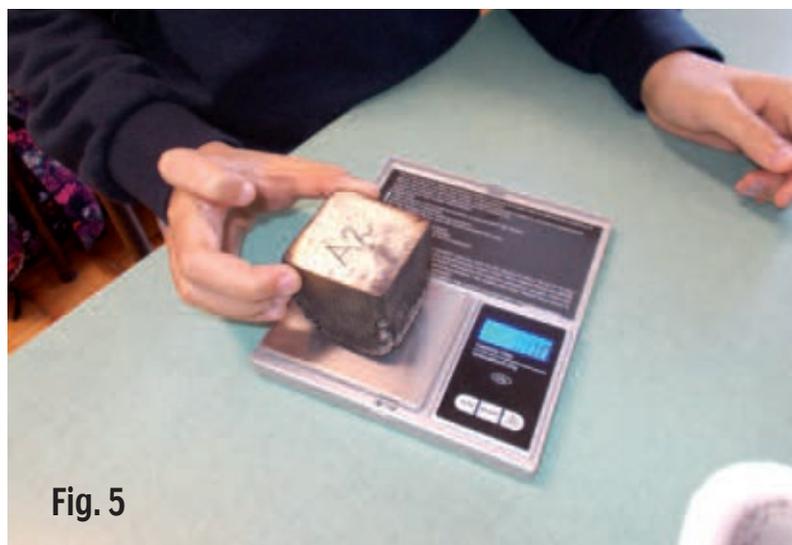
Fig. 5

In queste pagine alcune immagini del Laboratorio Didattico Tecnologia: Fig 4- Raffronto diretto tra un campione bruciato di Abete e uno di Castagno, Fig 5- Pesatura con bilancia di precisione di un campione di Abete dopo aver subito il processo di bruciatura e Fig 6- Misurazioni di un campione bruciato con un calibro di tipo analogico.

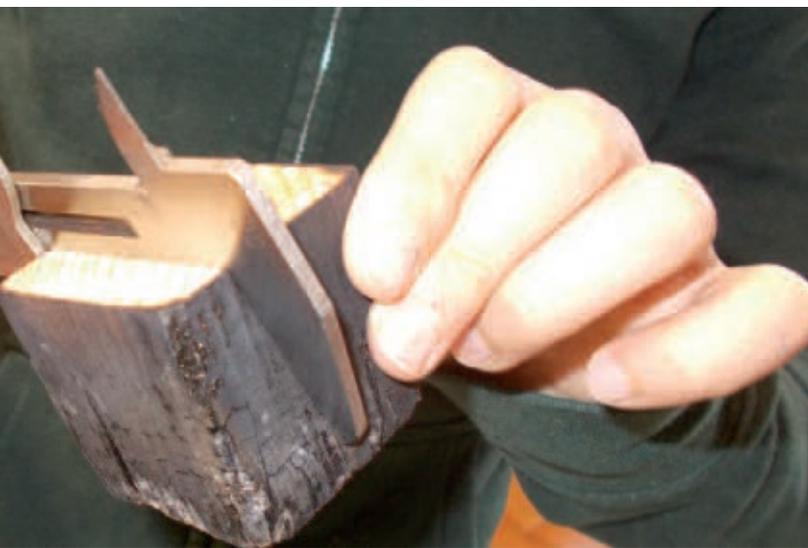
**Scheda 4**

La **prova di imbibizione** si è svolta nel seguente modo: tre gruppi hanno immerso i cubetti con fibratura orizzontale; tre gruppi, invece, hanno immerso i cubetti con fibratura verticale. La profondità di immersione è stata di venti millimetri, ovvero metà dell'altezza.

Leggendo le schede si possono vedere i risultati rilevati. Per quanto riguarda la **prova di bruciatura**, l'esperienza ha riguardato la valutazione degli effetti a bruciatura terminata, relativamente a campionature di cubetti distinti da quelli destinati al processo di imbibizione. L'effettuazione della bruciatura vera e propria è avvenuta in ambiente extrascolastico onde scongiurare ogni possibile rischio di danno. Il metodo è stato quello di porre su di un fornello da camping i cubetti a fibratura verticale.

I tempi di bruciatura sono stati i seguenti: Gruppo 1, 5 minuti; Gruppo 2, 10 minuti; Gruppo 3, 15 minuti; Gruppo 4, 20 minuti; Gruppo 5, 25 minuti; Gruppo 6, 30 minuti.

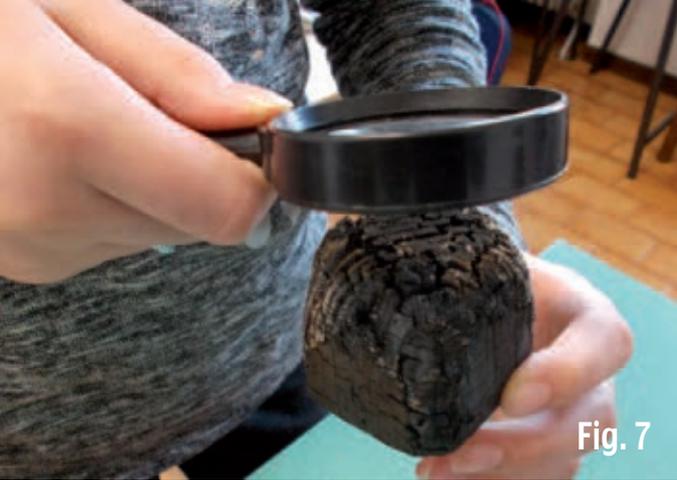
Fig. 7

In questa pagina ancora un'immagine del Laboratorio Didattico Tecnologia: Fig 7- Osservazione degli effetti della bruciatura in un cubetto per mezzo di una lente di ingrandimento. Oltre alle fotografie sono raffigurate le ultime due schede di rilevazione e la breve descrizione dell'esperienza su un foglio fronte-retro.
